Aufnahmen dieser Zusammenstellung: 19.5.2009 / Jörg Müller
Ansichten vom aktuellen Bearbeitungsstand.

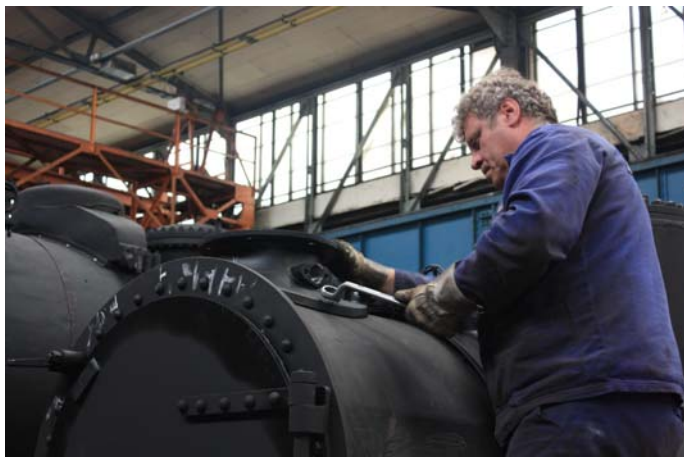
Die Arbeiten zur Montage des Funkenfängerschornsteins, hier das Unterteil, auf der Rauchkammer haben begonnen.

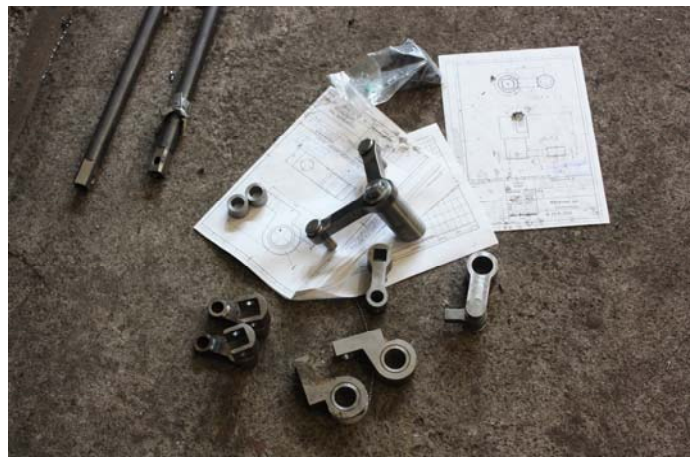
Teile des mechanischen Hebelzuges der Dampfzylinderentwässerung.
