Alle Aufnahmen: 21.4. und 23.4.2009 / Jörg Müller und Frank Reißig  
Aktueller Stand der Arbeiten / Ansichten von Einzelteilen und Baugruppen

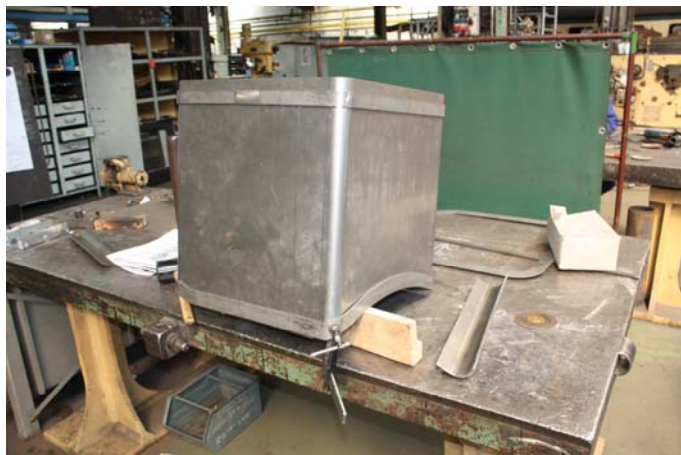
Die Endbearbeitung des Sandkastens und der  
Bedienmechanik im Kasten wurde begonnen.

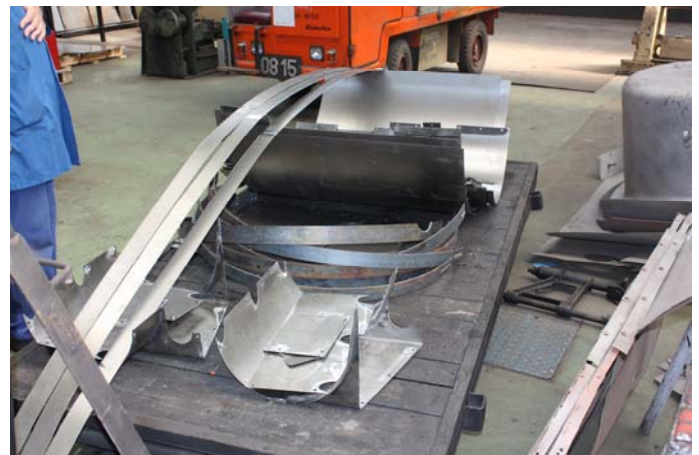
Bereitstellung der Verkleidungsbleche für  
Kessel, Zylinder und der Abdeckblechstreifen.

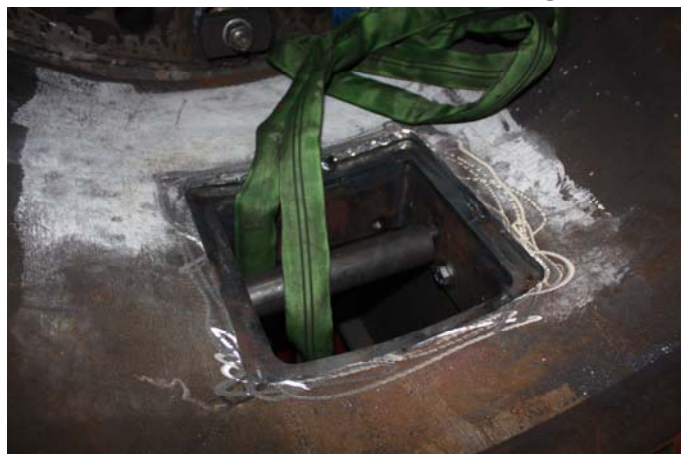
Der Löschefall wurde in den Rauchkammer-  
boden eingesetzt.

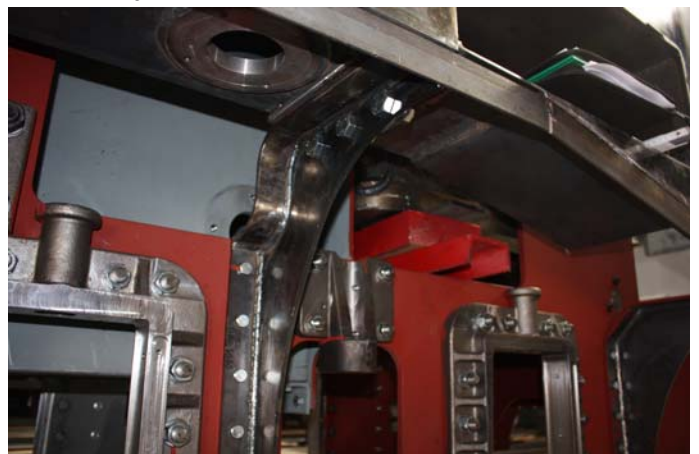
Eingeschränkte Platzverhältnisse zwischen dem  
Rahmen mit den Rahmenwasserkästen und den  
äußeren Wasserkästen.

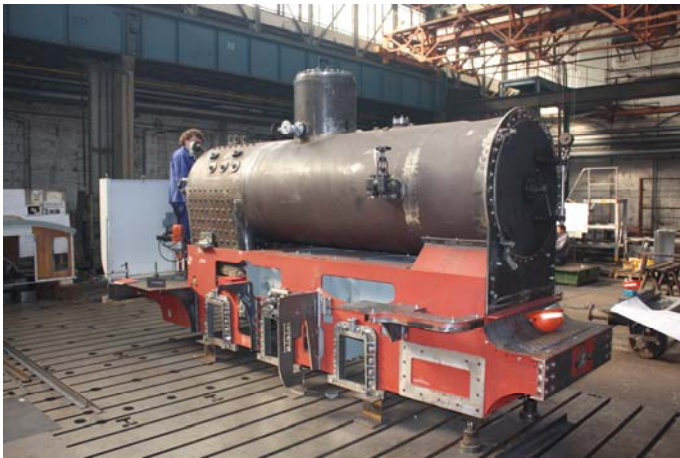
Der Kessel wird behelfsmäßig auf dem Rahmen aufgesetzt und die künftigen Befestigungsstellen gekennzeichnet.

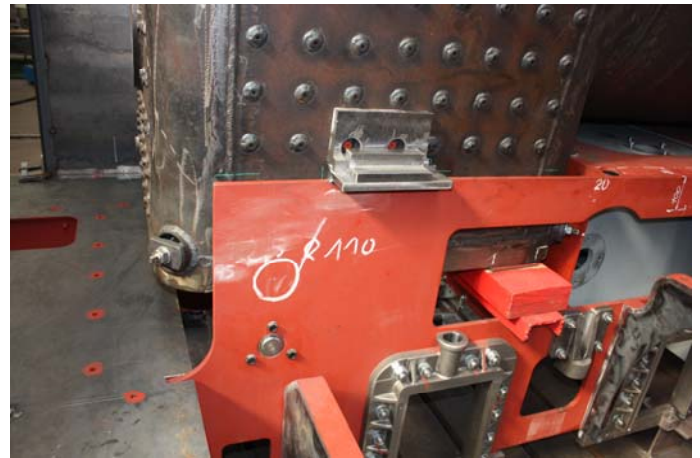
Anordnung der Auflager des Kessels auf dem Rahmen und des Durchgangs für das Abschlammventil an der rechten Rahmenwange.

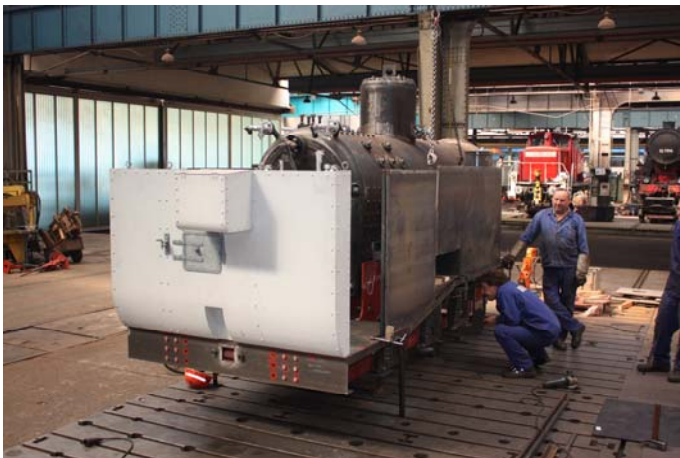
Anpassen des rechten seitlichen Wasserkastens an Rahmen und Kessel.

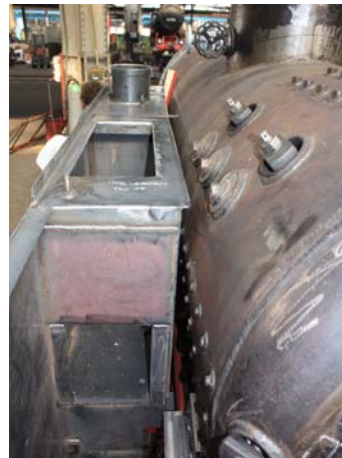
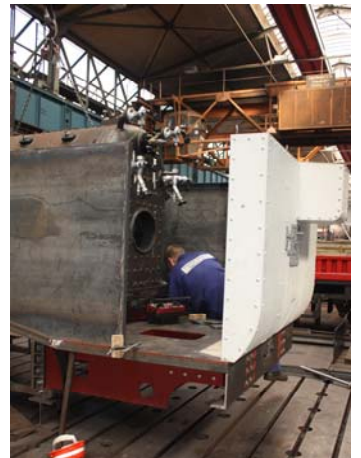
Wenig Platz zwischen Wasserkasten und Kessel sowie im Führerhaus für die Montagearbeiten.

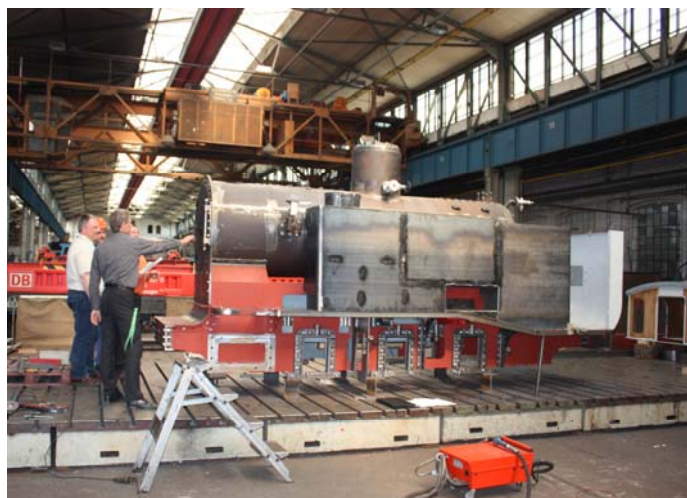
Auch Diskussionen zu optischen Details an den Baugruppen müssen stattfinden, um den gewünschten Gesamteindruck für die Lok zu erzielen.

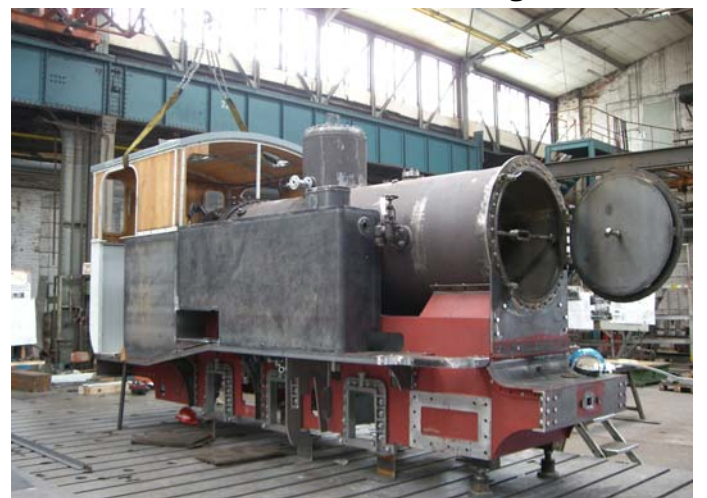
Langsam bekommt man eine richtige Vorstellung von der Lok. Doch noch einmal wird alles demontiert, um die Komponenten einzeln fertig zu stellen.
