Alle Aufnahmen: 21.4. und 23.4.2009 / Jörg Müller und Frank Reißig
Aktueller Stand der Arbeiten / Ansichten von Einzelteilen und Baugruppen

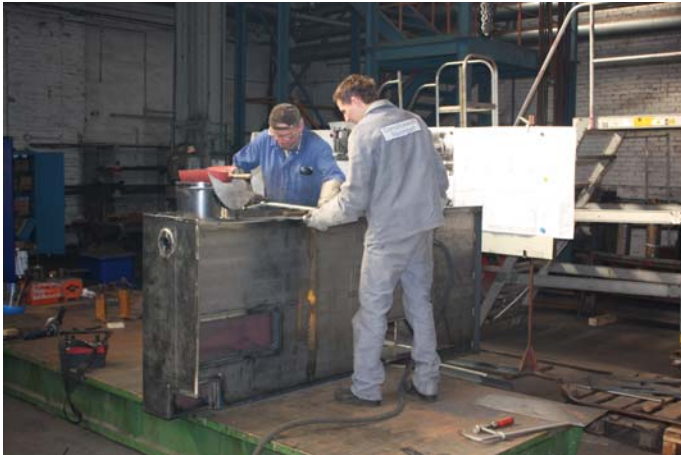
Fertigstellung der Arbeiten am rechten seitlichen Wasserkasten.

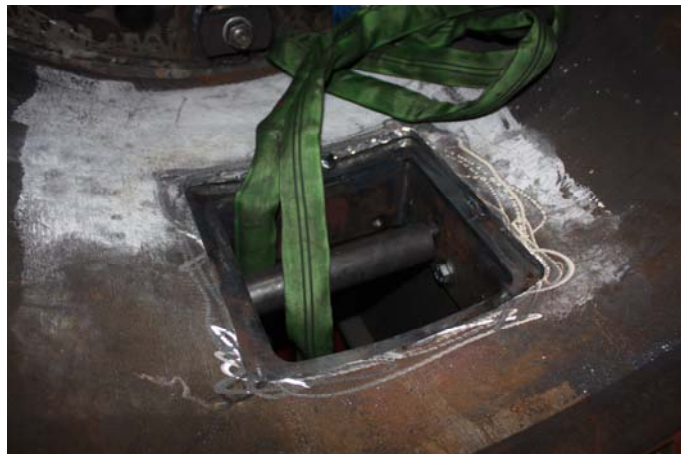
Der Löschefall wurde in den Rauchkammer-
boden eingesetzt.

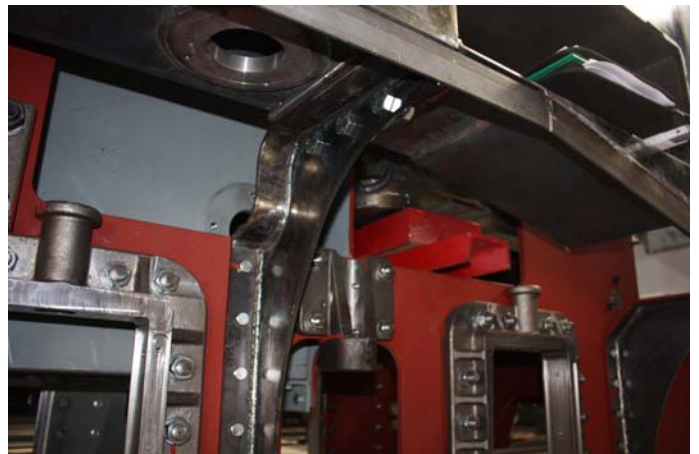
Eingeschränkte Platzverhältnisse zwischen dem
Rahmen mit den Rahmenwasserkästen und den
äußeren Wasserkästen.

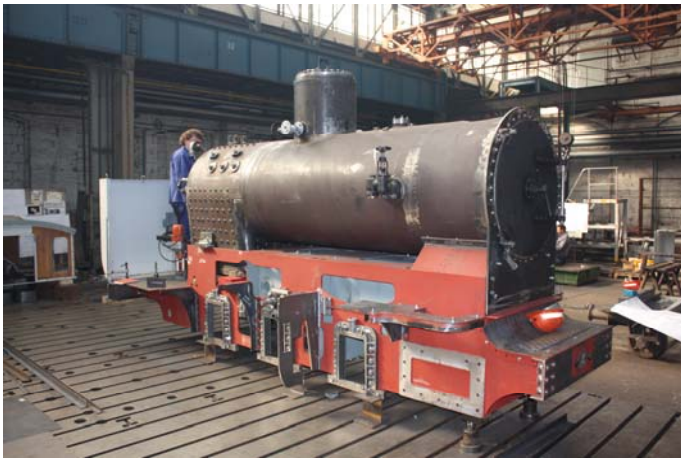
Der Kessel wird behelfsmäßig auf dem Rahmen aufgesetzt und die künftigen Befestigungsstellen gekennzeichnet.

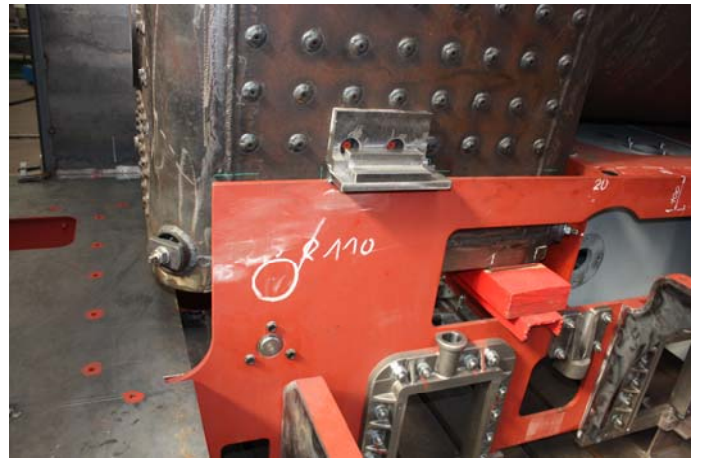
Anordnung der Auflager des Kessels auf dem Rahmen und des Durchgangs für das Abschlammventil an der rechten Rahmenwange.

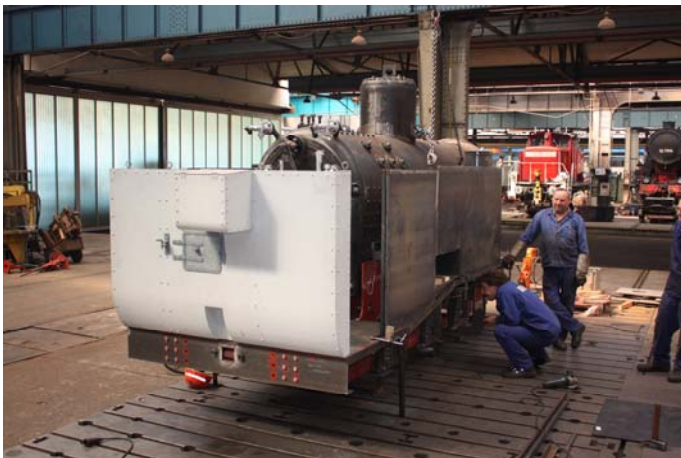
Anpassen des rechten seitlichen Wasserkastens an Rahmen und Kessel.

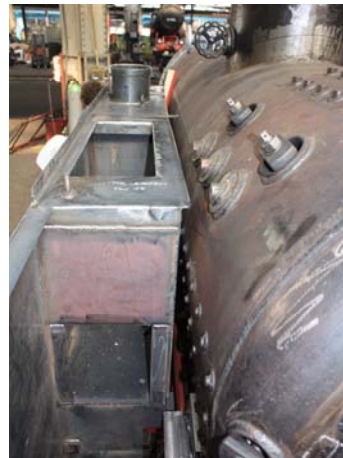
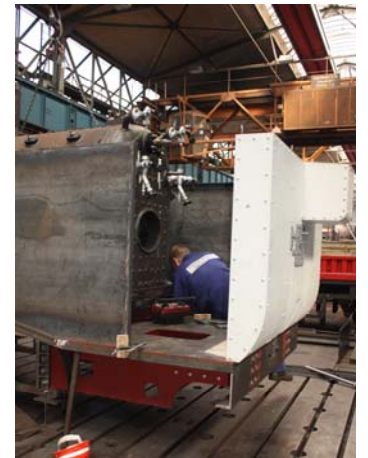
Wenig Platz zwischen Wasserkasten und Kessel sowie im Führerhaus für die Montagearbeiten.

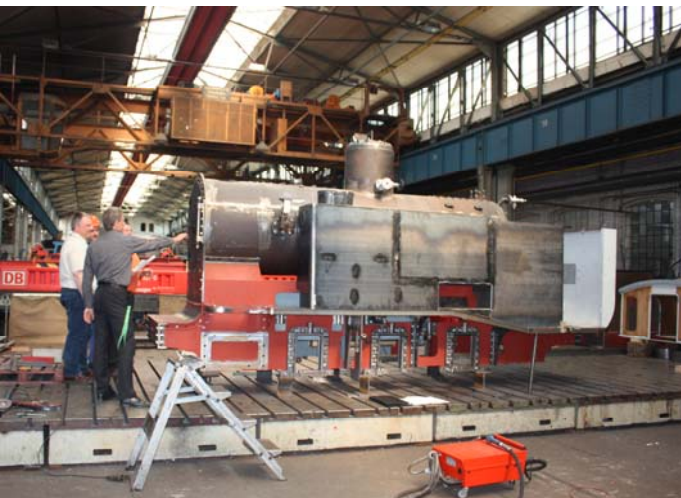
Auch Diskussionen zu optischen Details an den Baugruppen müssen stattfinden, um den gewünschten Gesamteindruck für die Lok zu erzielen.

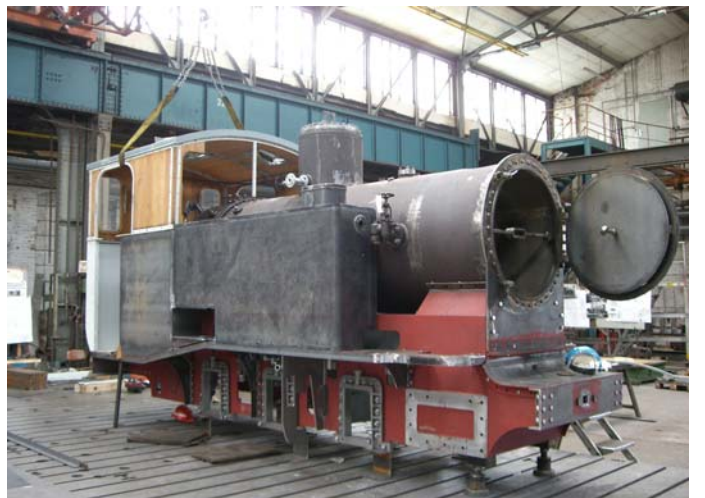
Langsam bekommt man eine richtige Vorstellung von der Lok. Doch noch einmal wird alles demontiert, um die Komponenten einzeln fertig zu stellen.
