Alle Aufnahmen dieser Zusammenstellung: 14.4.2009 und 16.4.2009 / Jörg Müller
Aktueller Stand der Arbeiten / Ansichten von Einzelteilen und Baugruppen

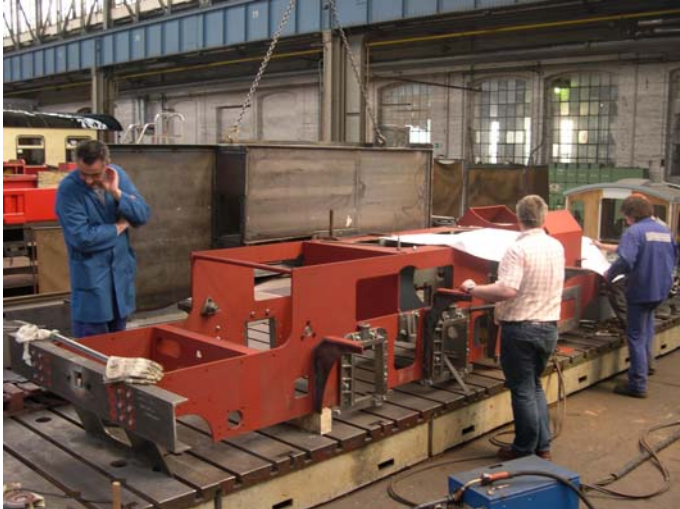
Probeweise Aufsetzen des linken seitlichen Wasserkastens auf dem Rahmen

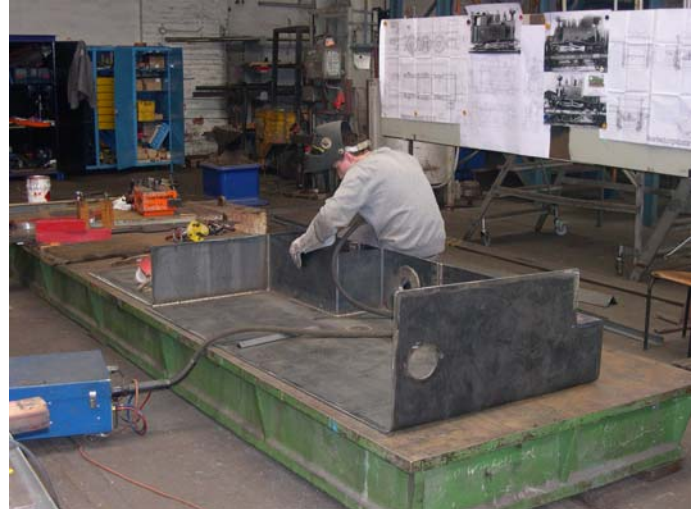
Schweißarbeiten am rechten seitlichen Wasserkasten begonnen.

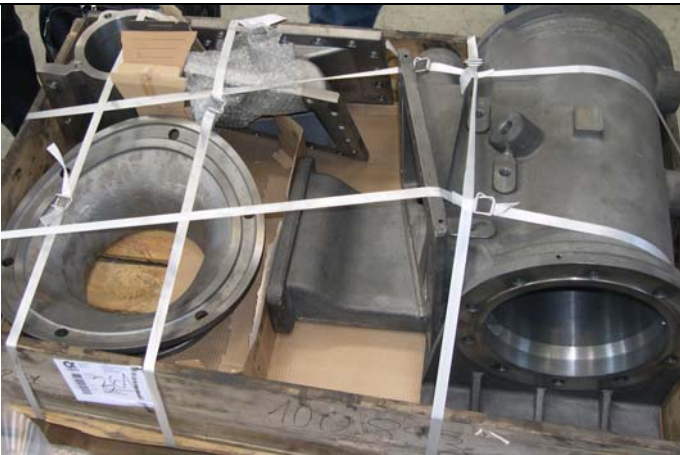
Anlieferung montagefertig bearbeiteter Teile (externe Bearbeitung im Auftrag des DLW)

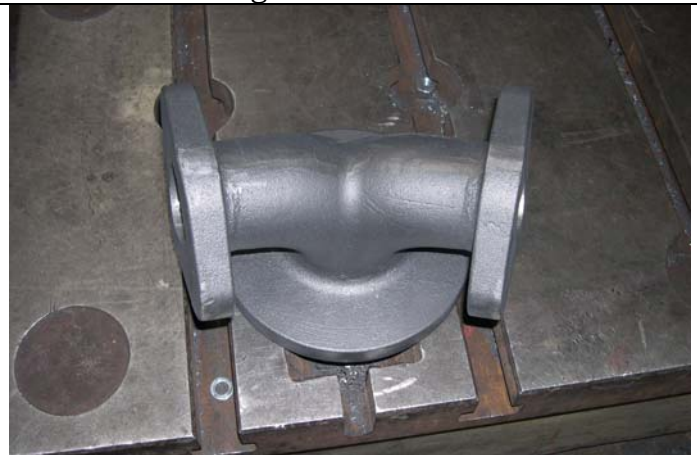
Anlieferung Einströmzweigrohr (Modellbau Chemnitz GmbH / Eisenwerk GmbH Elterlein)

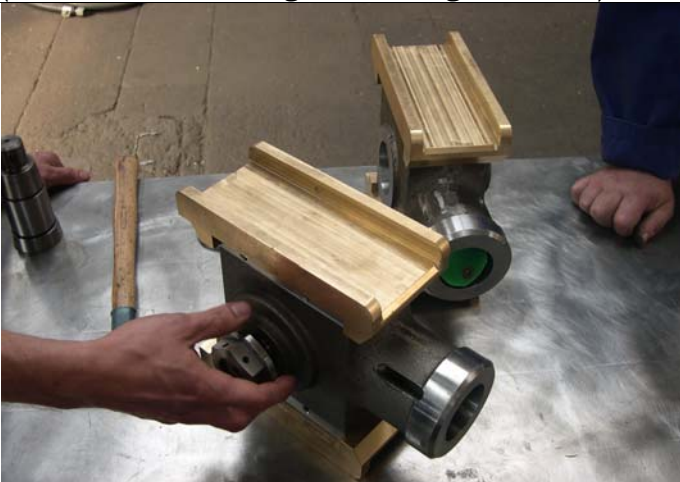
Kreuzköpfe fertig bearbeitet

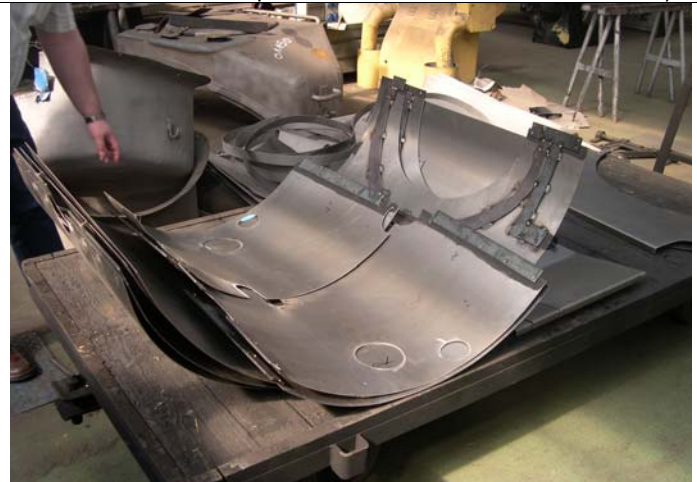
Kesselverkleidungsbleche fertig bearbeitet

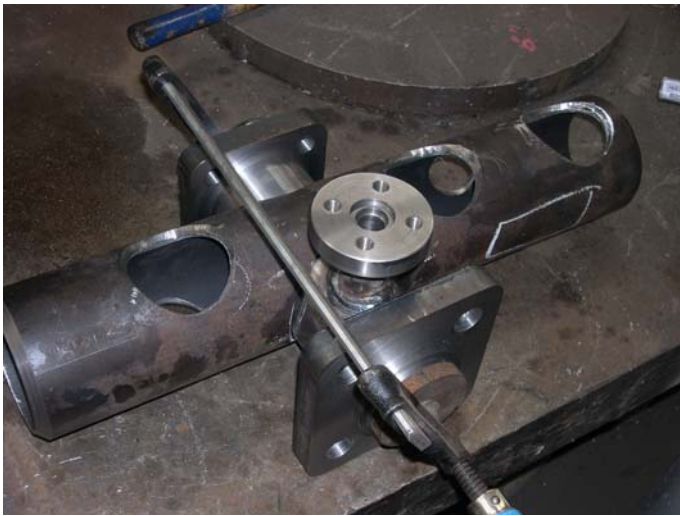
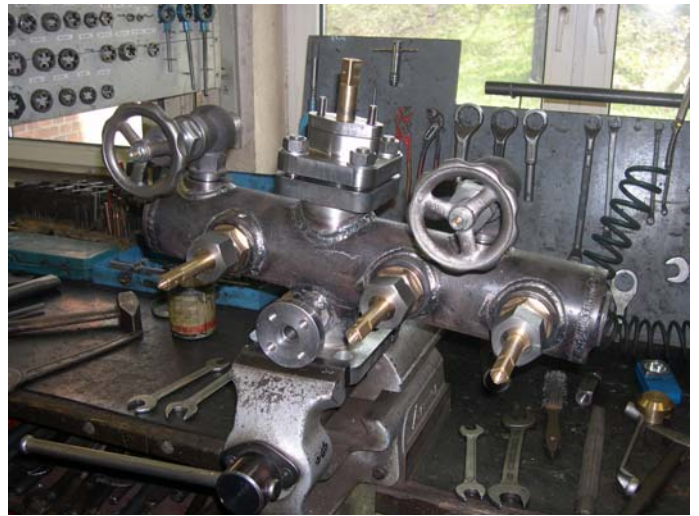
Bauzustände des Gruppenventils am 14. und am 16.4.2009.

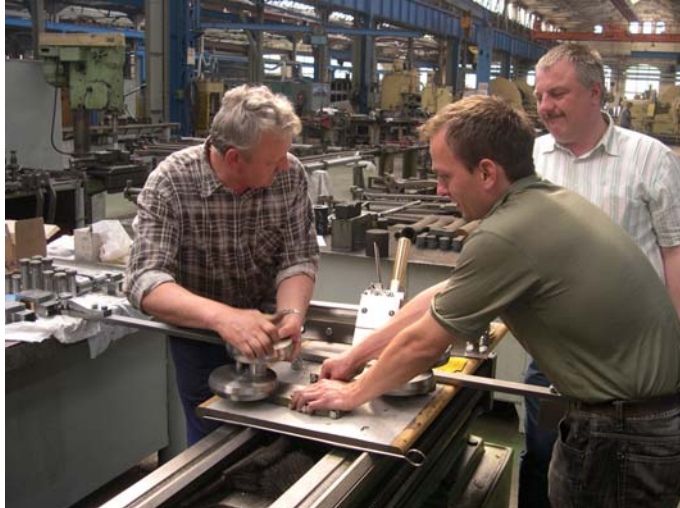
Diskussion zum Zusammenbau von Steuerungs- und Triebwerksteilen.

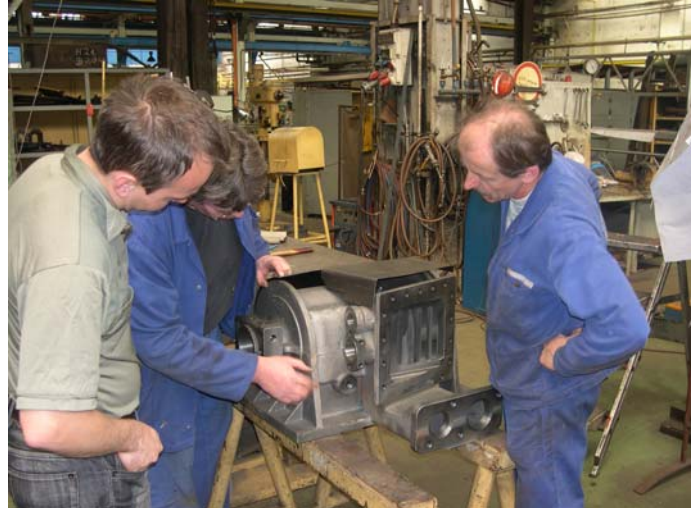
Detailklärungen zur Gestaltung der Zylinderverkleidungsbleche.

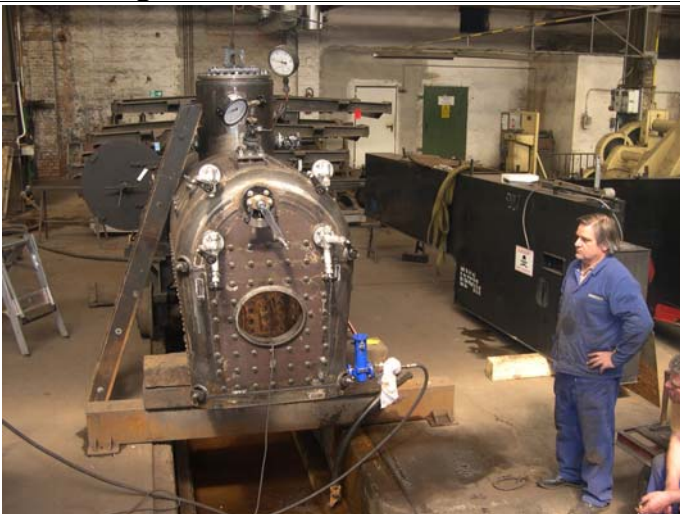
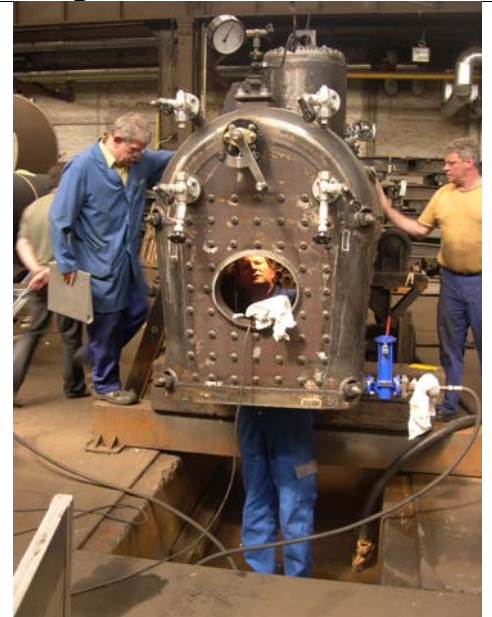
Kessel hat Druckprobe mit 24 bar Prüfdruck bestanden.

Links: Vorbereitung auf Warmdruckprobe des Kessels.
Re.: Kesseldruckprobe mit Prüfung der Schweißausführung und Dichtheit durch TÜV Thüringen.
