Alle Aufnahmen: 28.4. und 30.4.2009 / Jörg Müller und Frank Reißig  
Aktueller Stand der Arbeiten / Ansichten von Einzelteilen und Baugruppen  
Mit Hochdruck wird an der Fertigbearbeitung der Einzelkomponenten gearbeitet.

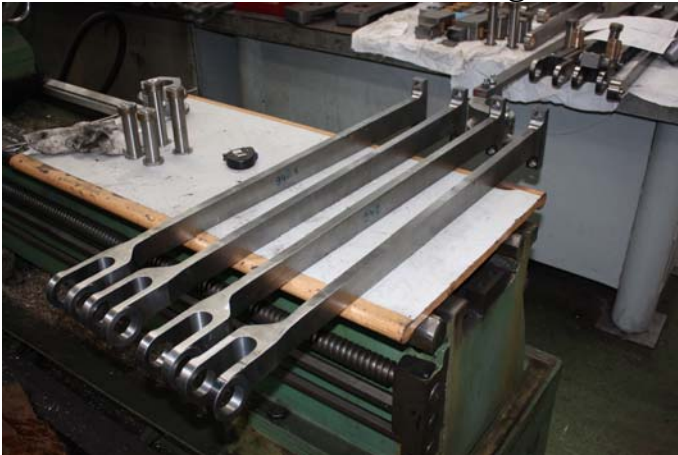
Angelieferte Exzenterstangen (Vario Fertigungstechnik, Chemnitz)

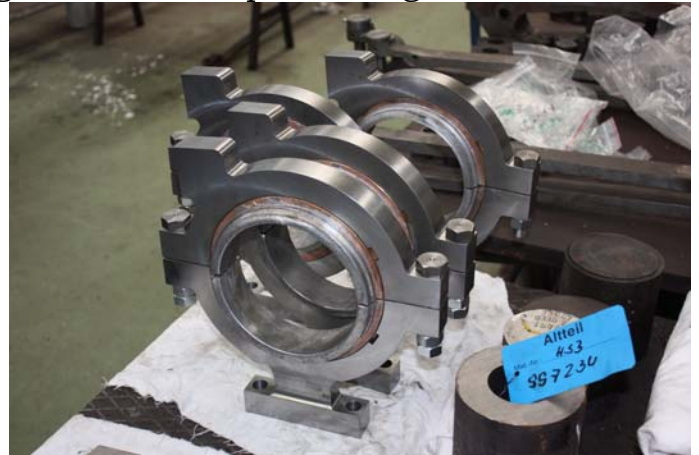
Exzenter scheiben mit Rotgusslagerhalbringen und unbearbeitetem Weißmetallausguss

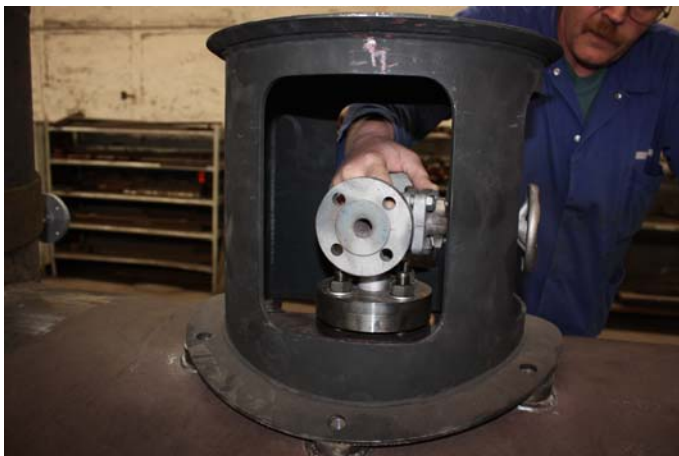
Anbau der Ventiles für die Elevatoranschlüsse unter dem Glockenfuß.

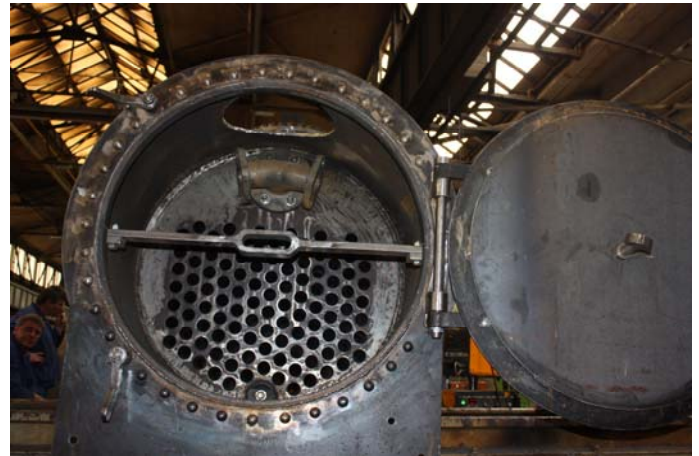
Rauchkammer mit Schornsteinöffnung und Einströmzweigrohr.

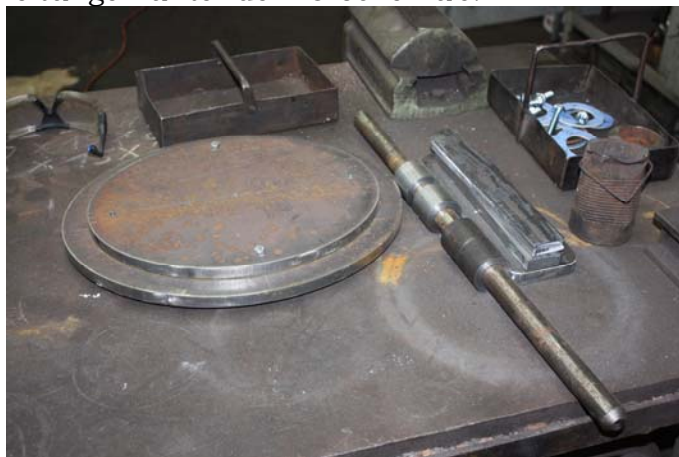
Einzelteile für den Zusammenbau der Feuertür. (28.4.)

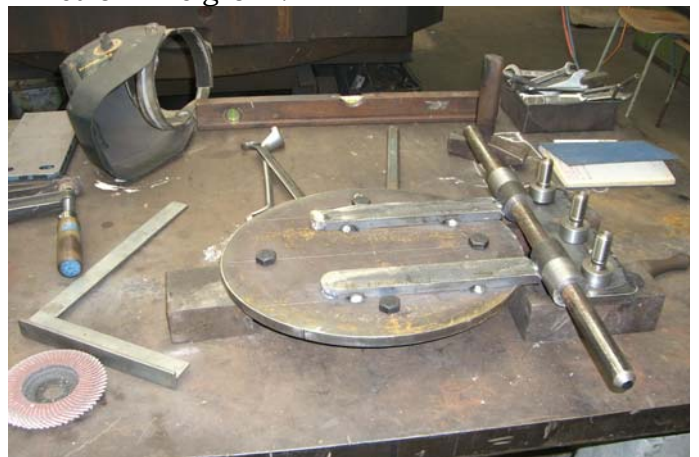
Fertigungsfortschritt beim Zusammenbau der Feuertür. (30.4.) Die Bauform der Feuertür entspricht der Ausführung an der IV K.

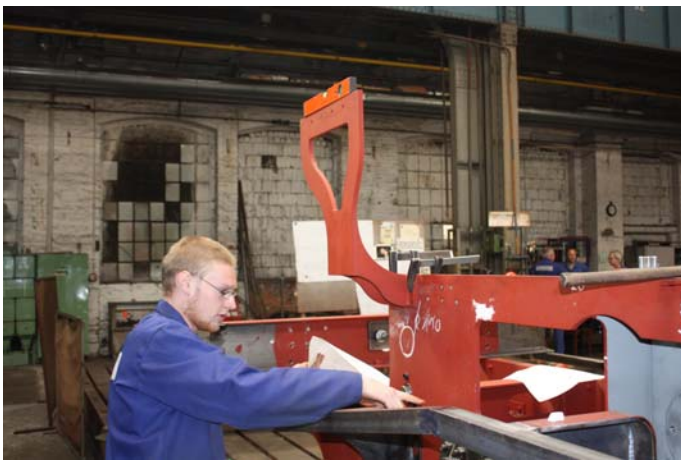
Anbau des Steuerbockträgers an den Rahmen und Einbringen des Lochs für das Abschlammentventil.

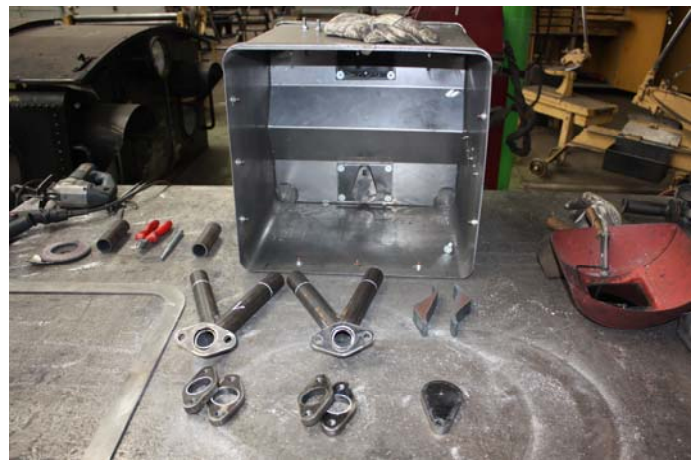
Die Sandstreumechnik im Sandkasten wird angefertigt und am Kasten schrittweise vervollständigt.

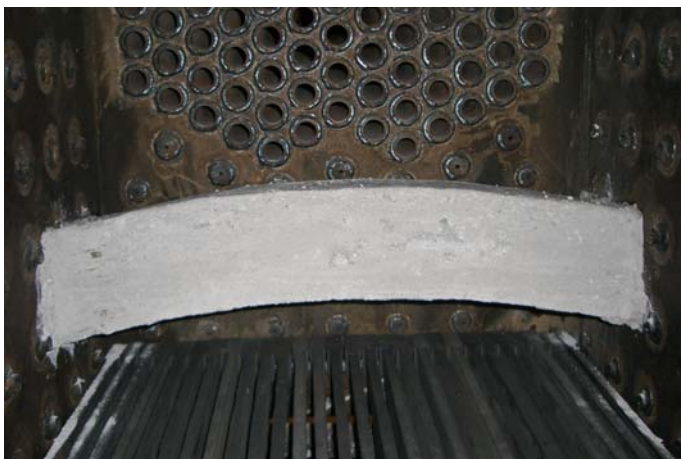
Der Feuerschirm und die Rostlage sind in der Feuerbüchse eingebaut.

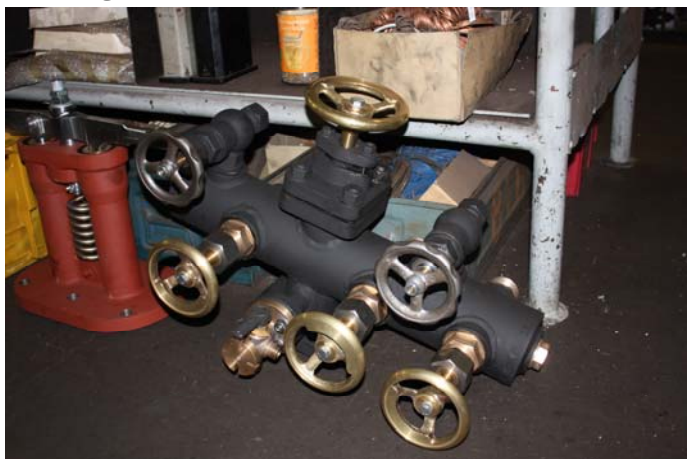
Das Gruppenventil ist fertig gestellt und wartet auf den Anbau an der Lok.

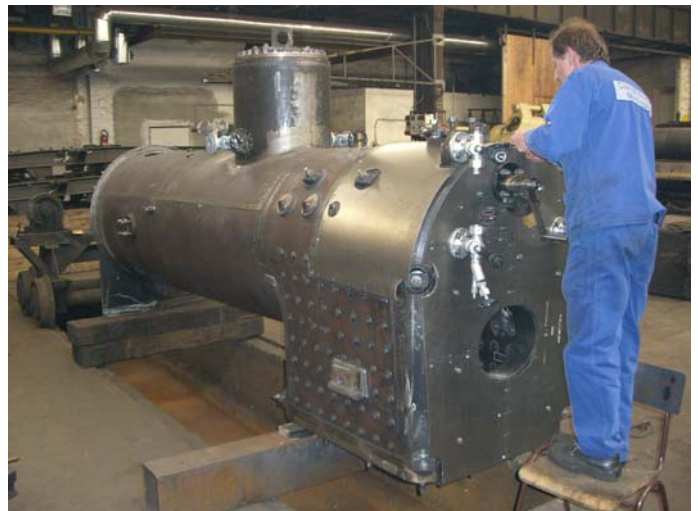
Am Stehkessel wurde mit dem Einkleiden und dem Anbau der Verkleidungsblechhalter begonnen. Die Lagerböcke des Kessels für die Auflagerung im Rahmen sind angeschweißt.
